Circular 02.17

Nuevos riesgos - Aislación de fachadas en edificios incendio de Grenfell Tower

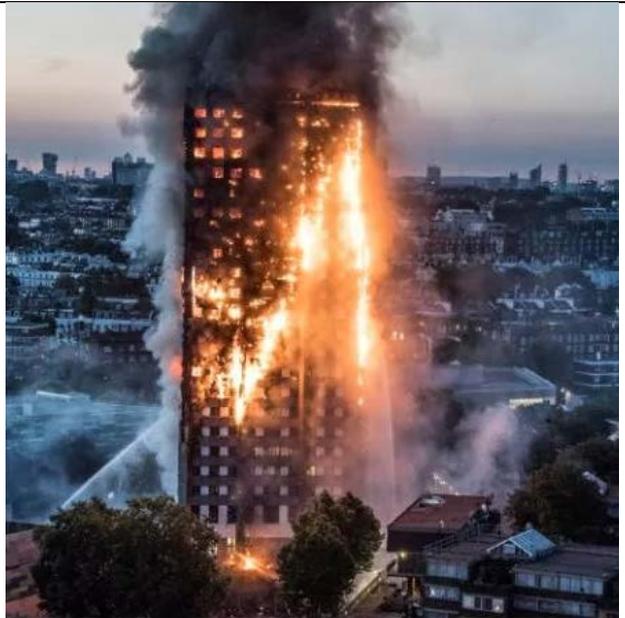
El incendio de la torre Grenfell ocurrido en Londres (UK) el 14 de Junio de 2017, que provocó decenas de muertos sorprendió por la rapidez de su propagación vertical.

Los bomberos habitualmente estiman que el fuego generado en ocupaciones residenciales demora un mínimo de 30 minutos en pasar de un nivel a otro, pero en este caso el fuego se propagó a varios pisos superiores en el mismo período de tiempo.

El inicio del fuego fue reportado a la 1:00 am en el 4to piso y a las 3:45 las llamas habían llegado al piso 23.

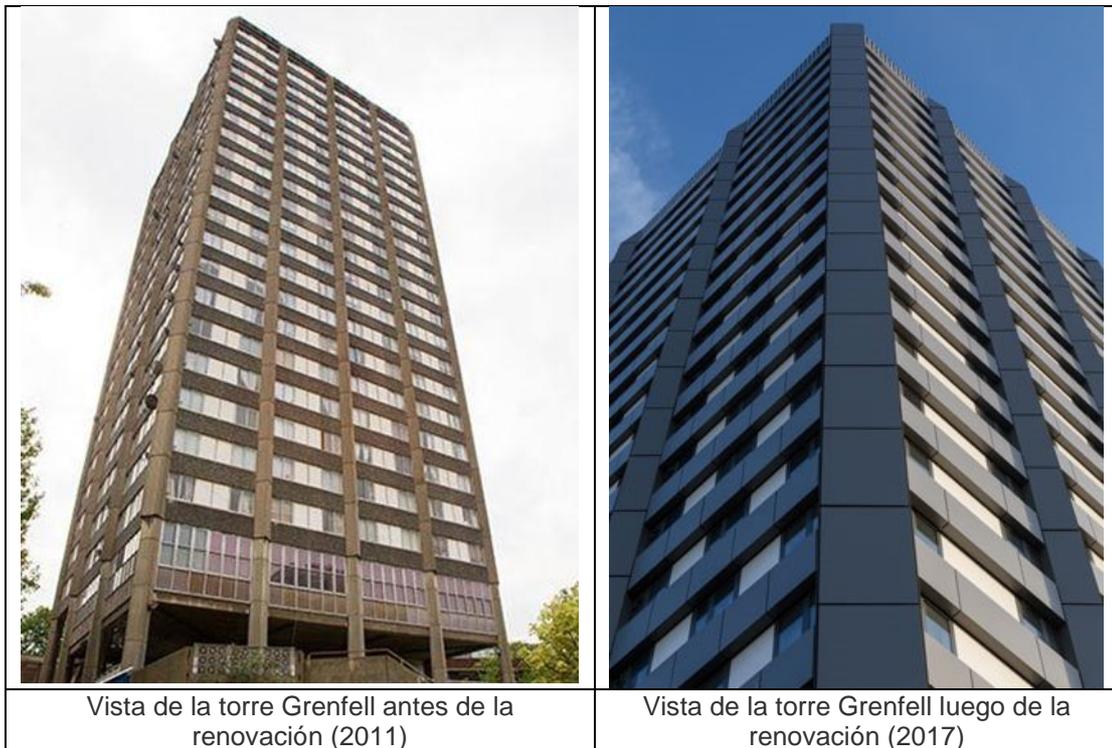
Los paneles, algunas veces también llamados “paneles sándwich” estaban compuestos de dos chapas ACM (Aluminium Composite Material), de 30 mm de espesor, rellenas con un material que en este caso era presumiblemente poliuretano, es decir de tipo combustible, con gran generación de humos con componentes tóxicos.

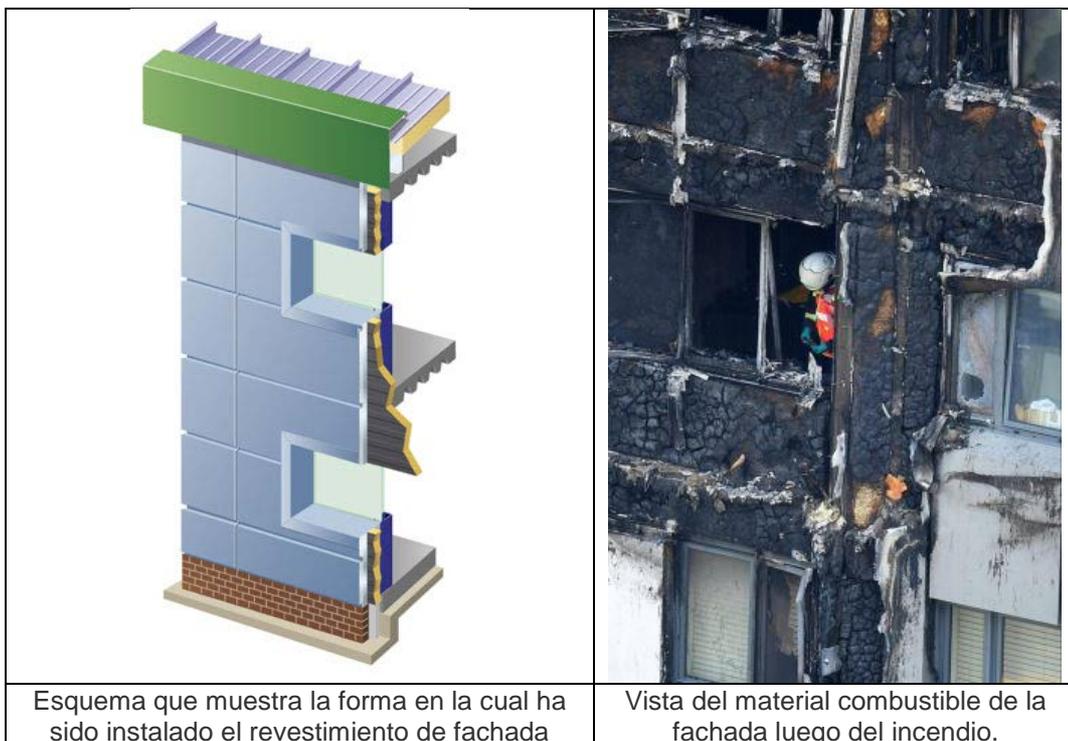
Además de la carga de fuego que supone el material combustible incorporado a la estructura del edificio, los expertos agregan el efecto chimenea que provocó el espacio libre situado entre el edificio y el cerramiento, que provocó el rápido desplazamiento vertical de las llamas.

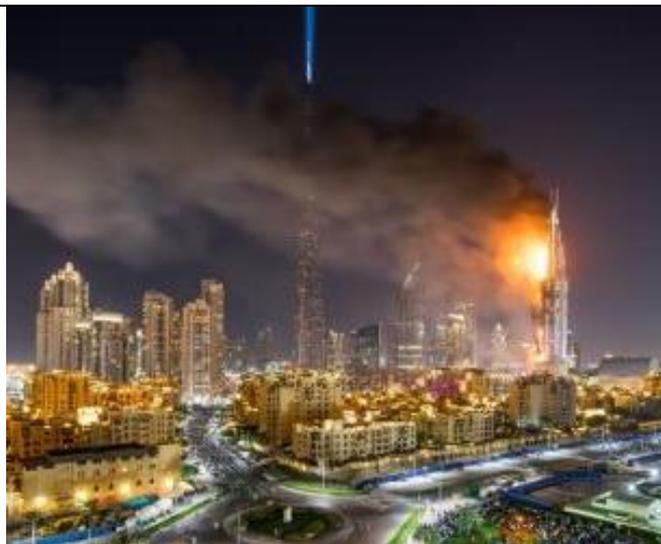
Algunos incendios anteriores como el caso de la torre Lacrosse (Melbourne, Australia 2014) o en Dubai el 31 de diciembre de 2015, pusieron en evidencia el riesgo que implica el creciente uso de aislación combustible en cerramientos exteriores

El incendio en Dubai (que se muestra en la fotografía) fue provocado por los fuegos artificiales en un Hotel de Lujo de 57 pisos que quedó totalmente destrozado.

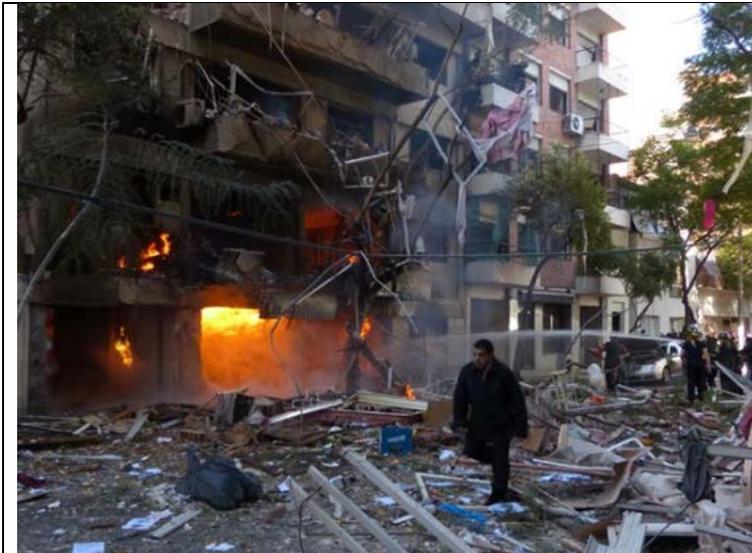
El 6 de agosto de 2013 murieron 22 personas debido a la destrucción total de un edificio de viviendas en la calle Salta 1132 de la Ciudad de Rosario (Argentina).

La explosión tuvo como origen deficiencias en el montaje/mantenimiento de la acometida de gas al edificio.

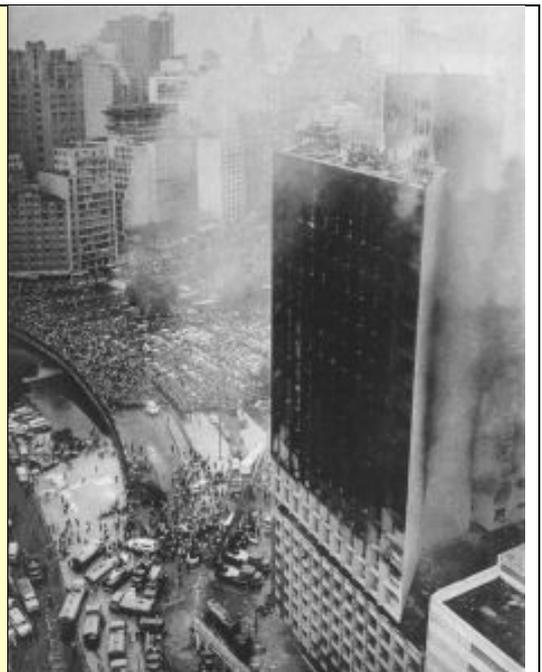
El incendio del edificio Joelma, ocurrido el 1º de Febrero de 1974 en Sao Paulo (Brasil) es un ejemplo de los importantes daños que se producen en todas las plantas.

El incendio fue causado por una sobrecarga de la instalación eléctrica debido a los sistemas de refrigeración. Murieron 188 personas y el edificio fue rehabilitado luego de 4 años

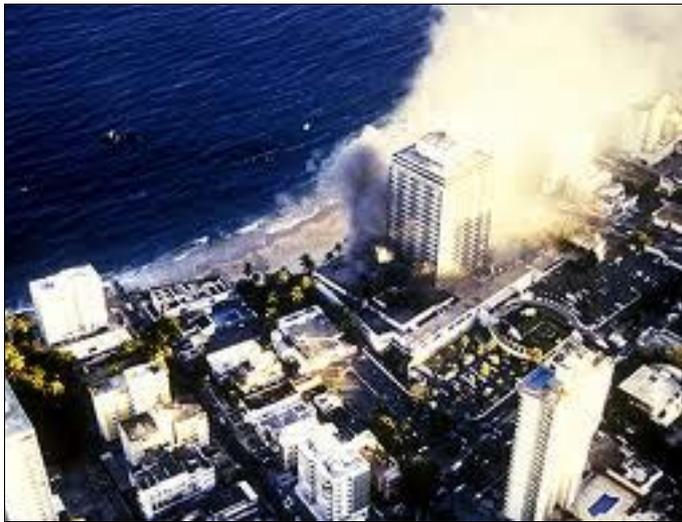
El incendio del Hotel Dupont Plaza en San Juan de Puerto Rico, el 31 de diciembre de 1986 puso de manifiesto la falta de un plan de evacuación, con el trágico saldo de 97 muertos y más de 200 heridos. Las salidas de emergencia del casino estaban cerradas por “cuestiones de seguridad”.

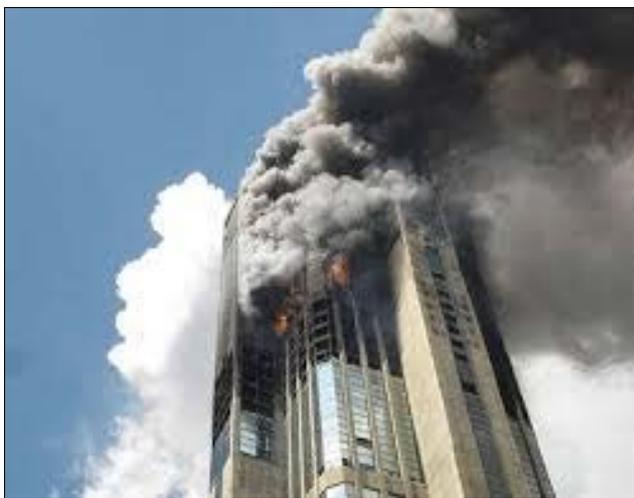
El 17 de Octubre de 2004 un incendio consumió casi un tercio de la Torre de Oficinas Este (Caracas – Venezuela). El incendio comenzó a las 12:05 pm en el piso 34, para las 8:00 am el incendio iba por el piso 38 y finalmente alcanzó el piso 56. Esto ocurrió debido a que los rociadores contra incendio estaban dañados y los sistemas de mantenimiento estaban descuidados. Tras 10 años de reconstrucción, hasta 2015, no se ha podido entregar la obra finalizada.
